# Asbestinventarisatetest

Patersstraat 161/6, 2300 Turnhout

Attestnummer : **20260824-000021.000**

Uitgegeven op : **24.08.2026**

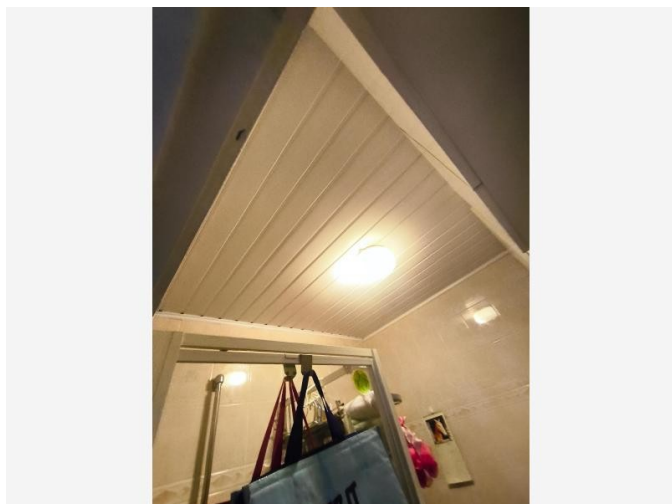
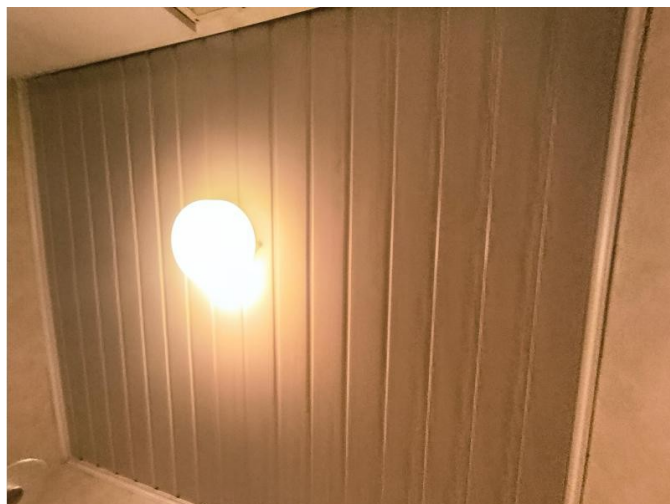
Het plafond in de badkamer is afgewerkt met valse plafonds in plaatmateriaal. Het is niet duidelijk of er pleisterwerk of ander verdacht asbestmateriaal aanwezig is achter / op deze valse plafonds, het is aangewezen om bijkomend onderzoek uit te voeren bij werken. Zonder destructieve handeling is het niet mogelijk om na te gaan of er asbesthoudende materialen aanwezig zijn achter de plafond afwerking. Als bij sloop of renovatie blijkt dat er achter deze plafonds nog pleisterwerk of asbest verdachte toepassingen aanwezig zijn, moet dit bemonsterd worden.

| Basis voor advies | De asbestdeskundige beoordeelt het materiaal als niet-asbestverdacht. |

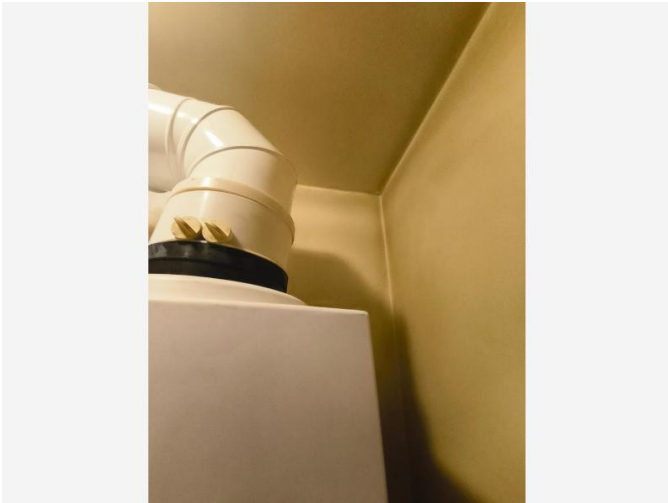
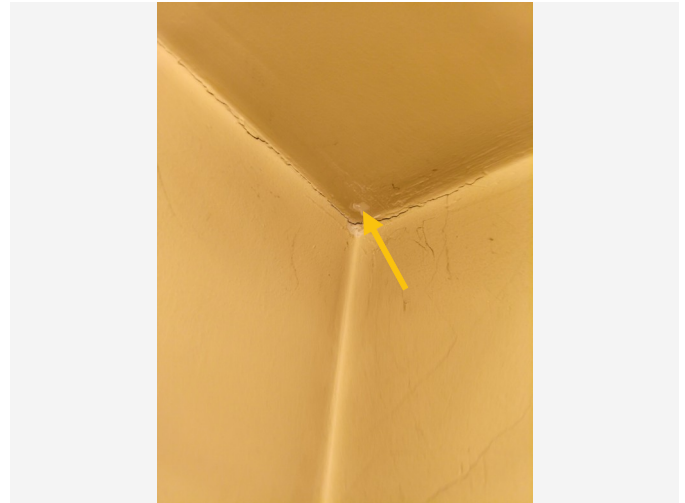
## Fiche 2: Plafondpleister

Geen asbest

| # | Type | Referentie | Resultaat |
|---|---|---|---|
| 2.1 | Mengmonster | 2 | Geen asbest |

| Opmerking | <p>Volgens het inspectieprotocol is een monstername van het pleisterwerk verplicht om dit te identificeren als niet-asbesthoudend.</p> <p>Locatie staalnames: individuele ruimte: slaapkamer / natte ruimte: keuken / stookplaats: bemonsterd / traphal: niet aanwezig in het inspectiegebied.</p> <p>De vermelde oppervlaktes en volumes betreffen een beredeneerde schatting. Er worden geen rechten verleend aan deze oppervlaktes/volumes. De dikte is een schatting die voortvloeit uit de monsterplaatsen en is daarom niet altijd representatief.</p> |

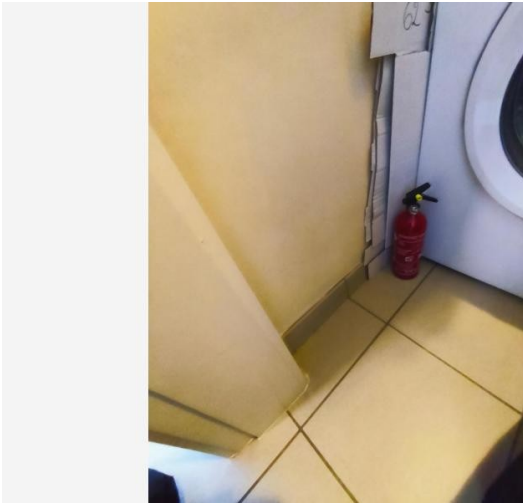
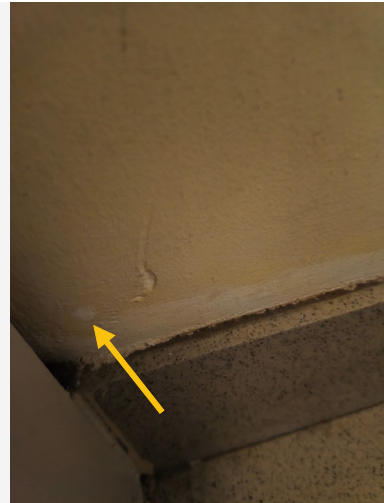
## Fiche 3: Muurpleister

Geen asbest

| # | Type | Referentie | Resultaat |
|---|---|---|---|
| 3.1 | Mengmonster | 1 | Geen asbest |

| Opmerking | <p>Volgens het inspectieprotocol is een monstername van het pleisterwerk verplicht om dit te identificeren als niet-asbesthoudend.</p> <p>Locatie staalnames: individuele ruimte: slaapkamer / natte ruimte: keuken / stookplaats: bemonsterd / traphal: niet aanwezig in het inspectiegebied.</p> <p>De vermelde oppervlaktes en volumes betreffen een beredeneerde schatting. Er worden geen rechten verleend aan deze oppervlaktes/volumes. De dikte is een schatting die voortvloeit uit de monsterplaatsen en is daarom niet altijd representatief.</p> |

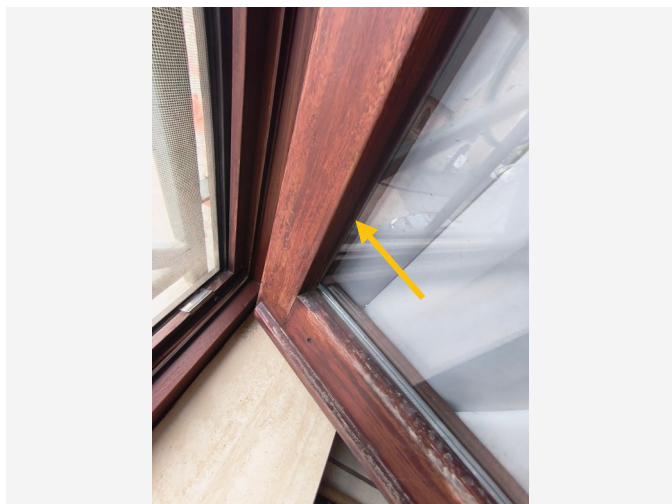
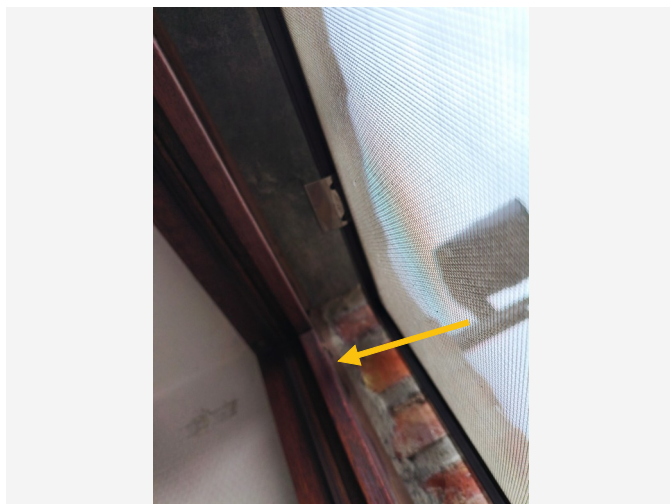
### Fiche 4: Kit niet verdacht (visueel vastgesteld)

| Beschrijving | Notitie | Terug te vinden op plannen |
|---|---|---|
| Fiche 4: Kit niet verdacht (visueel vastgesteld) | De gebruikte siliconen kit is niet asbestverdacht | Plan 1.1: Grondplan |

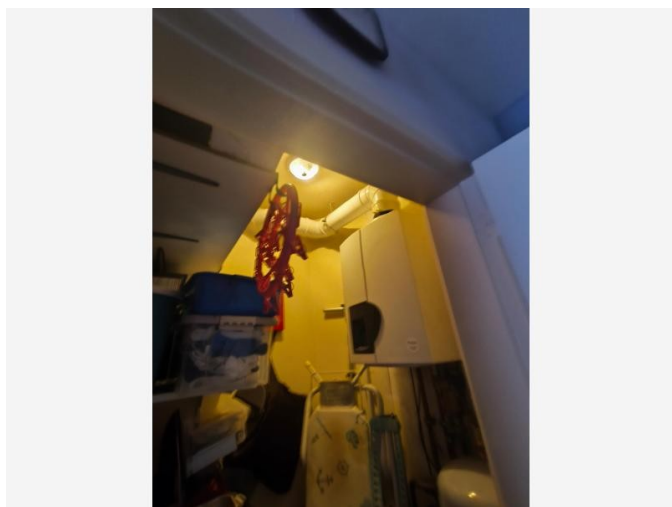
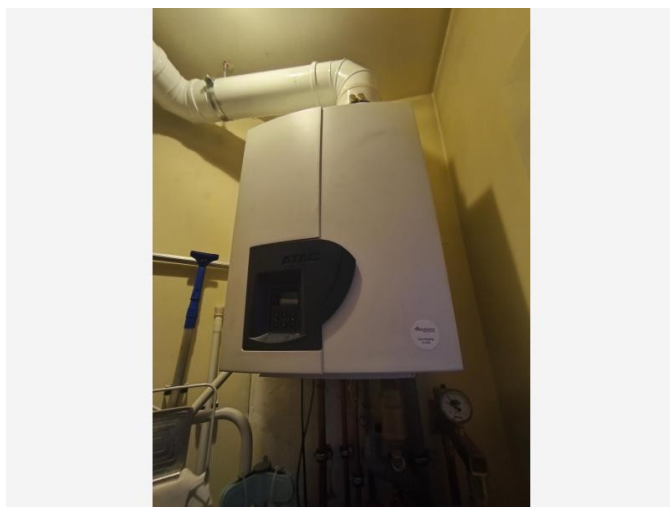
### Fiche 5: CV Ketel niet verdacht

| Beschrijving | Notitie | Terug te vinden op plannen |
|---|---|---|
| Fiche 5: CV Ketel niet verdacht | De CV ketel werd gecontroleerd en is niet asbest verdacht geen risico bouwjaar. | Plan 1.1: Grondplan |

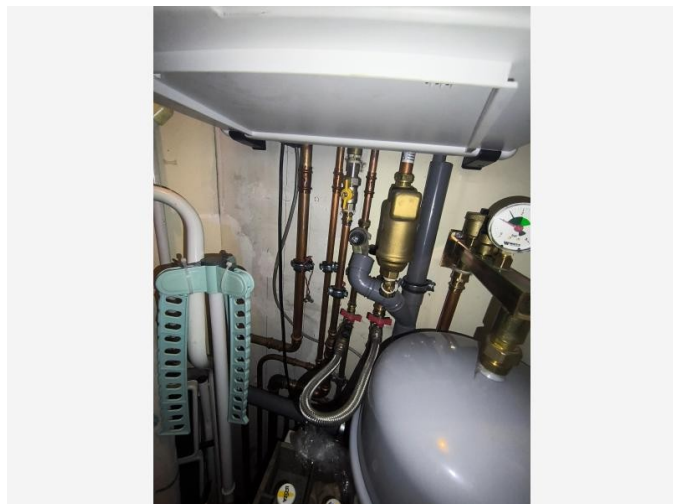
### Fiche 10: leidingisolatie (niet aanwezig)

| Beschrijving | Notitie | Terug te vinden op plannen |
|---|---|---|
| Fiche 10: leidingisolatie (niet aanwezig) | leidingisolatie (niet aanwezig) in het inspectie gebied. | Plan 1.1: Grondplan |
